Urgent matter

Model RB 150

Washers on blade bolts

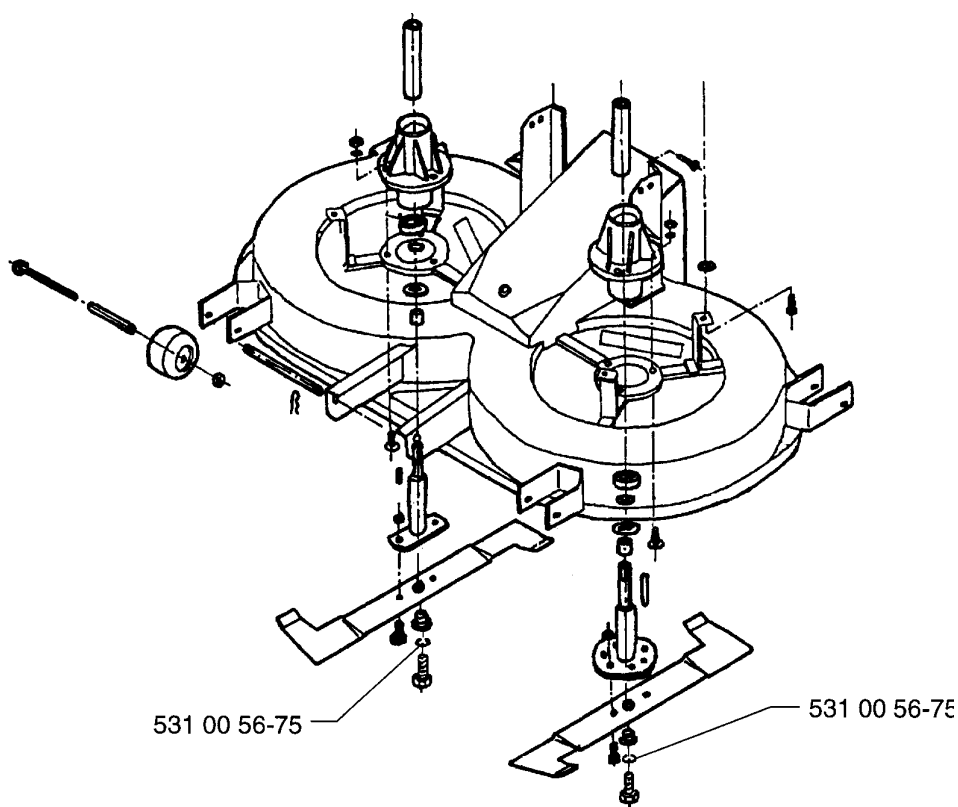
Wir haben festgestellt, daß die Federscheiben (Teile-Nr. 531 00 56-75) für die Messerbolzen nicht bei allen Geräten des Baujahres 1996 montiert worden sind.

Dies kann zur Folge haben, daß sich die Messerbolzen lockern, was wiederum Schäden am Schneidaggregat mit sich führt.

Anziehmoment für die Messerbolzen: 45-50 Nm.

Anziehmoment für die Bruchbolzen: 8-10 Nm.

Bitte teilen Sie Ihren Händlern die Sachlage mit. Alle Geräte dieses Modells sind beim Lieferservice oder sonstigen Servicemaßnahmen zu kontrollieren.
